Vieillissement des armoires et colonnes KVS

Entretien des armoires et colonnes KVS

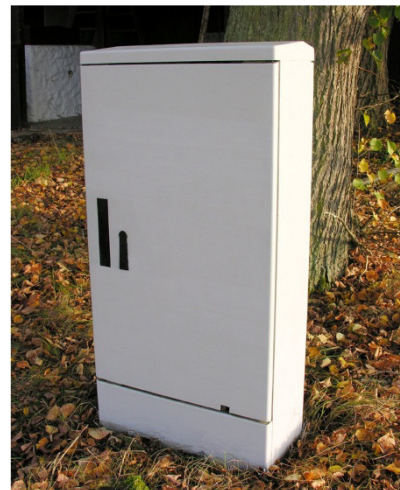
Après (nettoyé)

Le kit de nettoyage (article : 19902) redonne l'aspect d'origine excepté l'effet marbré.

Il est également possible de nettoyer les boîtiers avec des produits d'entretien classiques. Lorsque ces derniers ne sont plus efficaces, nous proposons un kit de nettoyage très performant qui redonnera un aspect de neuf. Notez toutefois que l'aspect marbré ne pourra pas être conservé.
